## Gaya Arsitektur Rumah Istri Sultan Amaluddin Tengku Khalijah di Kota Maksu

### Abstract

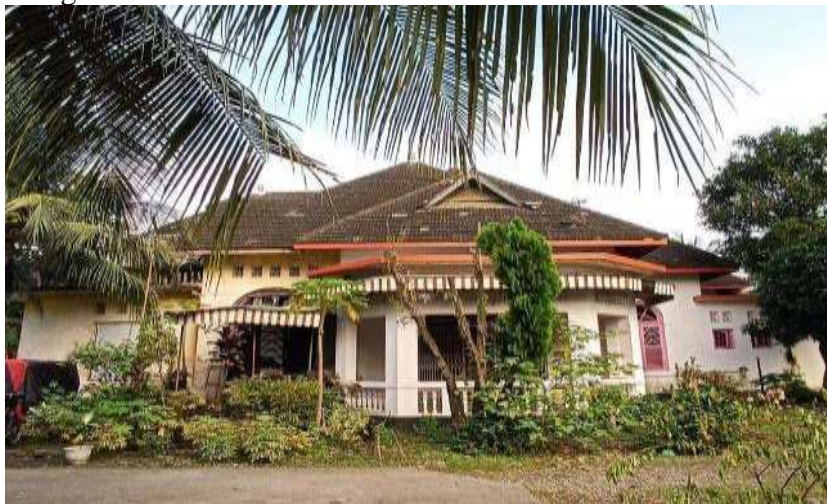
Gambar 2. Dokumentasi Rumah Tingga Tengku Khalijah/Tengku Permaisuri  
(Sumber: Dokumentasi Pribadi, 2023)

Rumah Tinggal ini dibangun oleh Sultan Amaluddin untuk rumah tinggal Tengku Permaisuri atau Tengku Khalijah. Sebagaimana yang dijelaskan diatas Tengku Khalijah merupakan istri ketiga dari Sultan Amaluddin. Menurut info dari ahli waris rumah tinggal tersebut dibangun pada awal abad ke 19 Masehi sebelum Sultan Amaluddin diangkat menjadi Sultan Deli ke X. Jika dilihat secara kasat mata tampak rumah tinggal ini mengadopsi gaya arsitektur kolonial. Hal ini terjadi karena begitu eratnya hubungan kerjasama antara Kesultanan Deli dengan pemerintah kolonial Belanda. Konon rumah tinggal tersebut terdapat terowongan yang digunakan Sultan untuk menembus ke Masjid Raya Al-Mashun. Beberapa bangunan lain seperti taman sri deli, masjid raya dll juga mengadopsi arsitektur Belanda karena arsitek dari bangunan-bangunan tersebut merupakan orang Belanda.

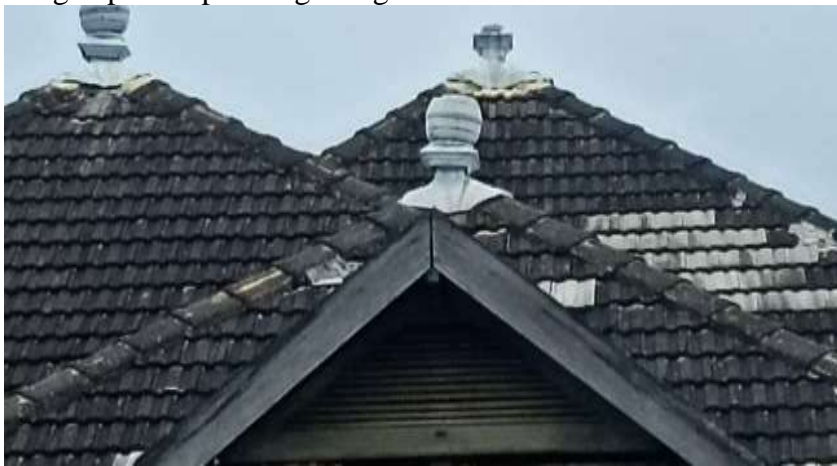
Gambar 3. Atap *Dormer* dan Hiasan Puncak Atap  
(Sumber: Dokumentasi Pribadi, 2023)

Pada arsitektur rumah tinggal Tengku Khalijah mengadopsi gaya arsitektur kolonial Belanda Modern. Dilihat pada ukuran bangunan rumah tinggal Tengku Khalijah yang berukuran panjang dan lebarnya sama-sama 20 meter. Bentuk atap perisai dan menggunakan konstruksi tambahan sebagai ventilasinya pada atap *dormer* atau disebut juga atap gabungan pelana-perisai gabungan.

Terdapat bangunan di luar bangunan utama yang dimana bangunan tersebut berupa kamar mandi/WC dan juga ruangan service lainnya. Selanjutnya di puncak atap terdapat hiasan puncak atap yang disebut *nok acroterie*, yang dulunya menghiasi atap rumah petani yang terbuat dari daun alang-alang atau *stroo*, kemudian seiring perkembangan dibuat dengan semen (Tutuko, 2003).

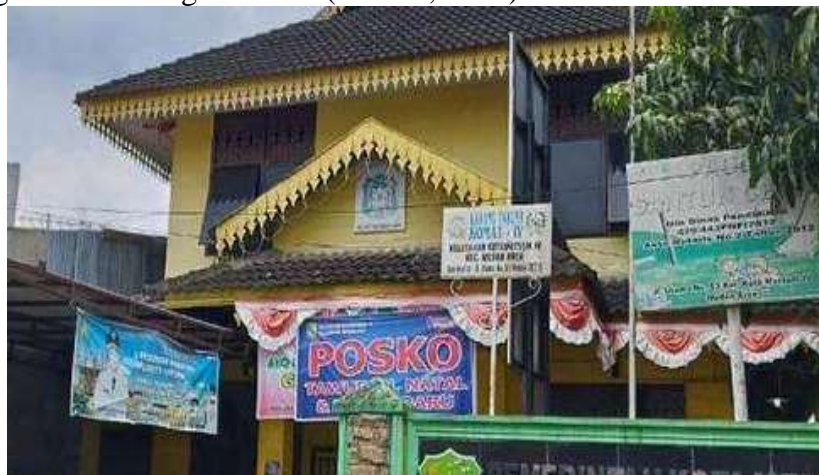
Gambar 4. Kantor Lurah  
(Sumber: Dokumentasi Pribadi, 2023)

Menariknya disekitar rumah tinggal Sultan Amaluddin Sani ini terdapat beberapa rumah yang memiliki kemiripan. Terdapat beberapa rumah yang juga memakai ventilasi

pada atap *dormer*. Termasuk juga Kantor Kelurahan Kota Maksum IV. Dan selain di Kota Maksum juga dapat ditemui rumah tinggal berarsitektur Kolonial Belanda di Jalan Mangkubumi, Jalan Tumapel, Jalan Imam Bonjol, Jalan Airlangga, Jalan S Parman, Jalan Jendral Sudirman, dan juga Jalan Waspada. Rumah-rumah tinggal tersebut juga tidak jauh lokasinya dengan rumah tinggal Sultan Amaluddin.

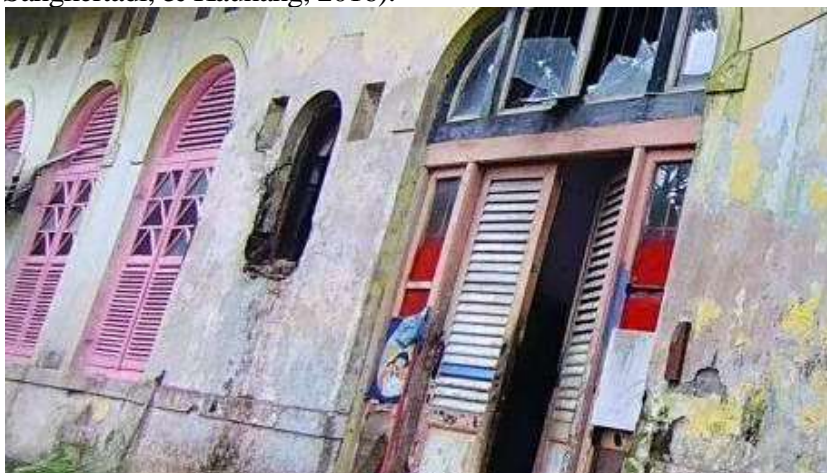
Gambar 6. Jendela dan Pintu  
(Sumber: Dokumentasi Pribadi, 2023)

Bentuk atapnya yang tinggi, yang hampir mencapai dinding, menunjukkan arsitektur kolonial lainnya. Bangunan biasanya memiliki tembok yang berukuran minimal empat meter dari lantai hingga plafon. Selain itu, bangunan utama biasanya memiliki lebih dari satu pintu dan jendela. Ukuran pintu rumah tinggal kolonial pada umumnya berukuran 2 meter lebih tinggi dari pintu rumah pada umumnya. Pada setiap jendela dan pintu terdapat ventilasi di atasnya. Geometri dan simetri adalah ciri dari pintu dan jendela rumah tinggal ini. Pada desain jendela dan pintu, ciri bentuk persegi adalah ciri yang paling umum. Daun dan bukaan jendela memiliki bentuk yang berbeda, seperti dua daun atau satu daun, dan model bukaannya adalah bukaan ayunan. Sebagian besar rumah kolonial memiliki pondasi yang lebih tinggi dari permukaan tanah. Untuk mengurangi debu yang dibawa angin luar, lantai luar dan lantai dalam rumah dibuat lebih tinggi. Ketinggian lantai dari permukaan rata-rata berkisar antara 30 dan 60 cm (Tarore, Sangkertadi, & Kaunang, 2016).

Rumah Tengku Khalijah memiliki pintu dan jendela dengan kesan menegak vertikal yang kuat, dengan elemen dan komponen yang besar dan cenderung simetris, ciri khas arsitektur kolonial Belanda. Sebagai adaptasi iklim terhadap Indonesia, pintu dan jendela rangkap menggunakan *krepyak*, atau *jalusi*. Bentuk pintu dan jendela setengah lingkaran dan simetris dengan fasade rumah. Selanjutnya gaya arsitektur kolonial Belanda lainnya yaitu hiasan motif alami penonjolan motif batu alam atau batu kacang pada pondasi bangunan, yang mengadopsi gaya Tahun 1915-an pada Gambar 7 (H. Nova, G. Pangarsa, 2008).

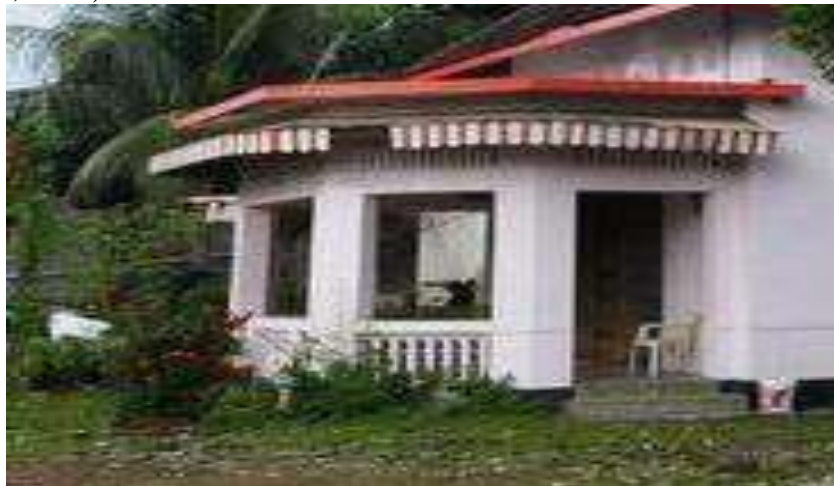
Gambar 8. Stoep/Teras Rumah  
(Sumber: Dokumentasi Pribadi, 2023)

Fasade/tampak depan rumah tinggal kolonial terdiri dari beberapa pilar-pilar yang banyak, sehingga menambah kesan megah pada bangunan. Fasade juga terdapat sebuah *stoep* atau biasa disebut panggung/teras kecil, dengan pagar beton rata di atasnya sehingga bisa diduduki oleh tamu sambil ngobrol santai. Dan biasanya teras luar tersebut menjadi tempat ngopi-ngopi santai. *Stoep* biasanya ditutup sebuah atap kedua yang disangga dengan pilar-pilar beton (Rizienta, Antariksa, & Suryasari, 2015). Peletakan tangga disamping kanan juga menjadi simbol pembauran antara etnis melayu dan kolonial. Hampir seluruh bagian bangunan dicat warna putih seperti rumah tinggal kolonial pada umumnya. Rumah tinggal Tengku Khalijah ini terdapat beberapa titik yaitu pada teras dan bagian dalam pintu utama.

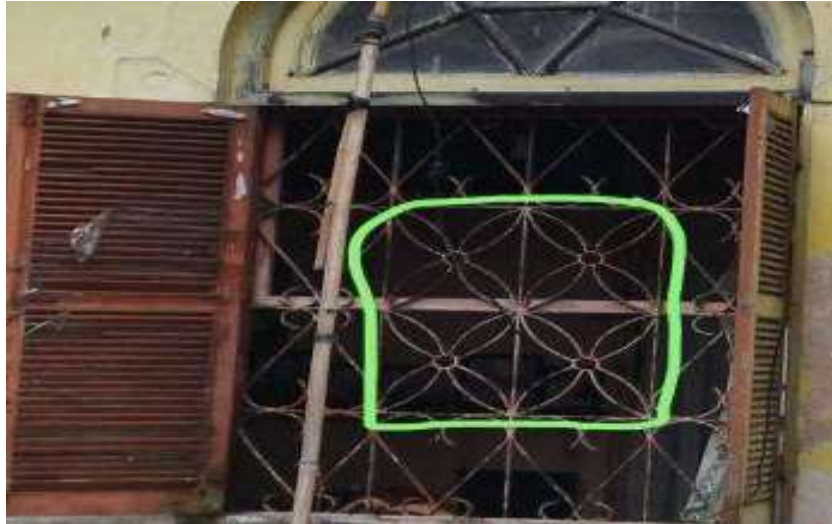
Gambar 9. Jerjak Besi, Jendela, dan Ventilasi  
(Sumber: Dokumentasi Pribadi, 2023)

Kemudian terdapat jerjak besi pada jendela bermotif flora yaitu bunga melur. Banyak bangunan bersejarah khas Melayu, seperti Masjid Raya Al-Mashun Medan dan Istana Maimun, didekorasi dengan motif bunga melur. Pada lubang angin juga terdapat beberapa bentuk diantaranya bentuk bintang dan pedang/kujang. Ornamen melayu lainnya yang menambah kemewahan rumah tinggal Tengku Khalijah bisa dilihat pada keramik yang digunakan untuk lantai setiap ruangnya yang menggunakan motif bunga dan daun yang pada umumnya biasa dipakai pada bangunan istana melayu seperti istana maimun. Unikny beberapa lantai yang terdapat pada setiap ruangan memakai motif lantai yang berbeda-beda. Salah satu ruang kamar menggunakan lantai yang terdiri dari beberapa batu-batuan kecil yang membentuk motif bunga-bunga (Irwansyah, 2017).

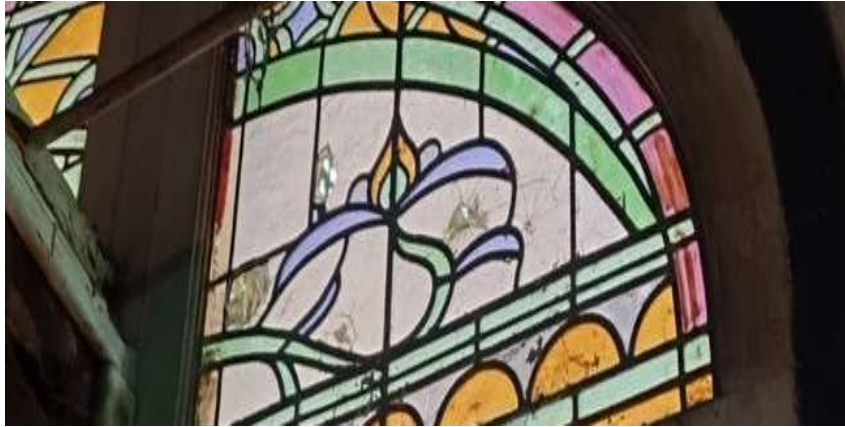
Gambar 11. Kaca Patri Pada Atas Jendela  
(Sumber: Dokumentasi Pribadi, 2023)

Pada bagian atas jendela-jendela besar terdapat kaca patri yang berwarna-warni. Bahan kaca patri berasal dari benua eropa dan telah dikenal sejak abad ketiga Masehi. Namun, pada zaman *Gotik* pada pertengahan abad ke-12, kaca patri mencapai puncaknya. Bahkan hingga sekarang kaca patri terus berkembang dengan motif-motif dan warna yang semakin elegan menjadikan kaca patri tetap eksis. Kaca patri pada rumah Tengku Khalijah ini bercorak flora dan beberapa bentuk lainnya. Namun hanya tinggal beberapa yang tersisa dari setiap jendela karena yang lainnya sudah banyak yang pecah dan berlubang akibat amukan masa pada masa revolusi sosial. Dengan penggunaan kaca patri pada rumah tinggal Tengku Khalijah ini menjadikan rumah ini semakin elegan dan terkesan mewah, hal tersebut juga menjadi bukti dan gambaran rumah-rumah tinggal dari para keluarga bangsawan Deli pada waktu itu, karena tidak mungkin masyarakat biasa mampu membeli kaca patri yang harganya sangat mahal bahkan dimasa sekarang ini. Kaca patri juga banyak digunakan pada istana maimun dan Masjid Raya Al Mashun untuk menambah keindahan setiap bangunannya karena kaca patri memiliki beragam motif dan warna (Kerdiati, 2022).
